Optimización de la Eficiencia y la calidad mediante la Metodología UMS: Un Enfoque Innovador en la Solución de Problemas Operativos

Unilever

CONDICIÓN DEL PROBLEMA

FENÓMENO:
Fuga de frijol en sellos de fondo.

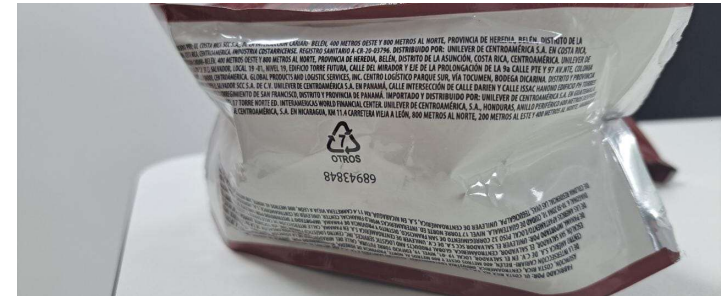
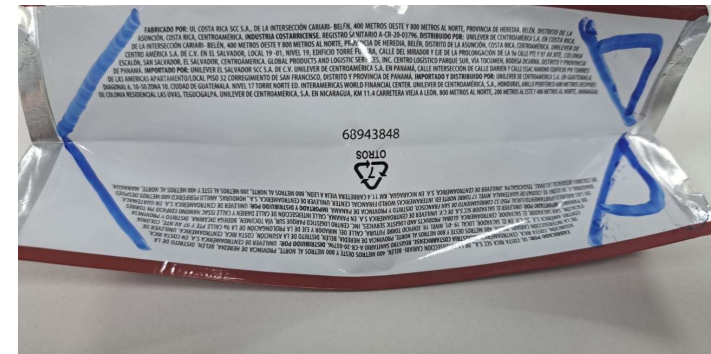
Durante el proceso producción de Frijoles al revisar el sello de fondo del doypack, se logra identificar que gran cantidad de los doypacks en lado derecho no se forma el triángulo que si se forma al lado izquierdo.

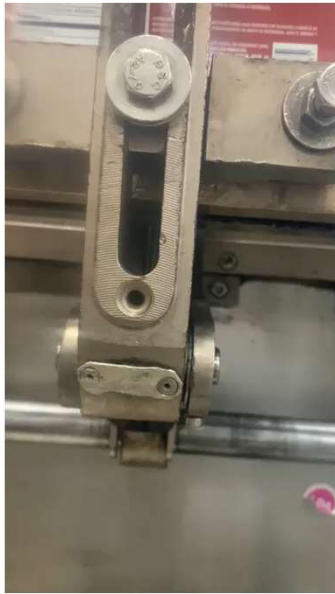
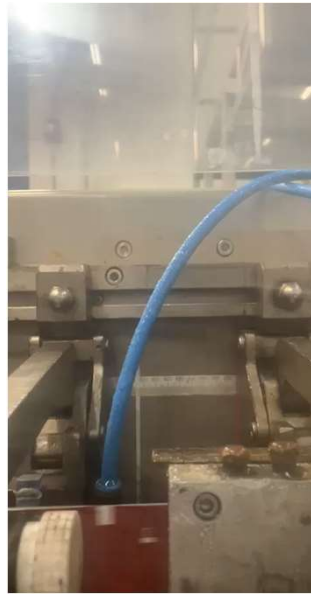
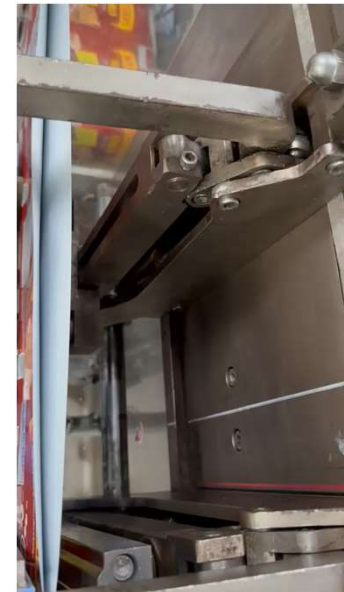
Condiciones básicas del equipo

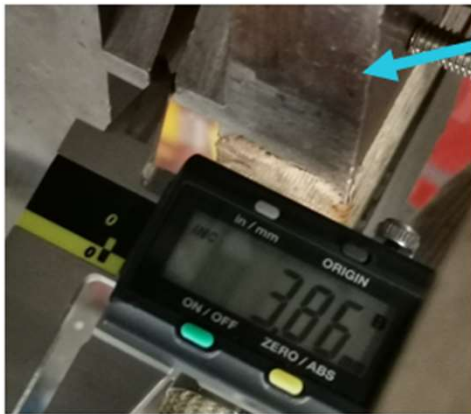
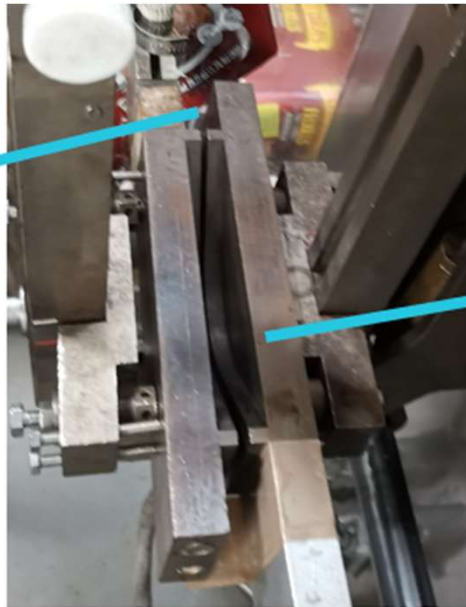
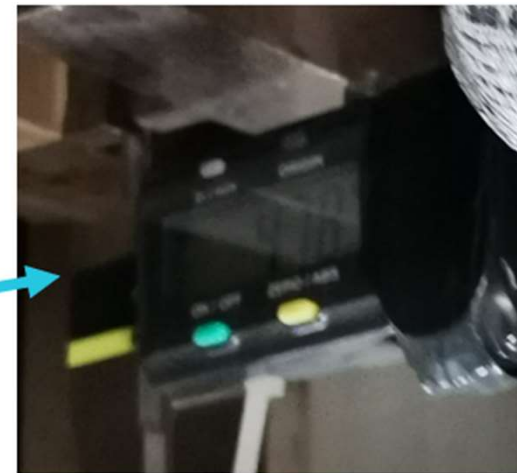
3,86 mm

4,78 mm

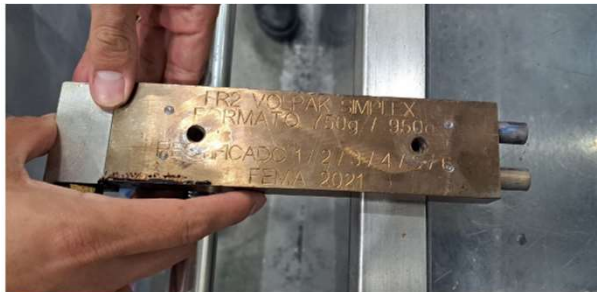
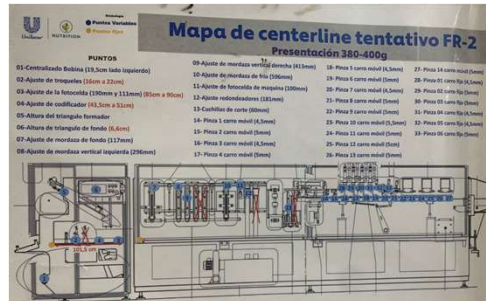
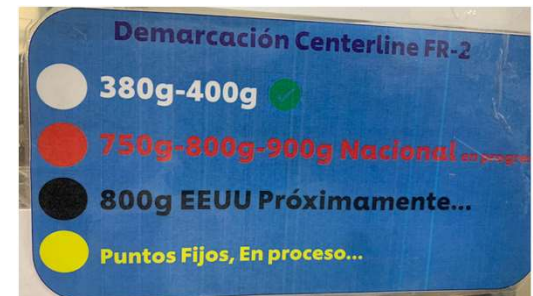
- ❑ *Detalles de materiales* : El laminado utilizado no tiene cambios en estructura recientemente, no tiene cambios de espesores recientes, tampoco cambio de planos.
- ❑ *Condiciones básicas (Limpieza, lubricación, ajuste)*: El equipo cuenta con los SOP (procedimiento y estándares), tiene las marcas de Centerline y mantenimiento autónomo tiene rotulada la máquina para lubricaciones se revisan los autolubricadores y está en buen estado.
- ❑ *Procedimientos*: los operadores tienen a mano los procedimientos de cambio de formato, también los elementos de cambio de formato están rotulados.

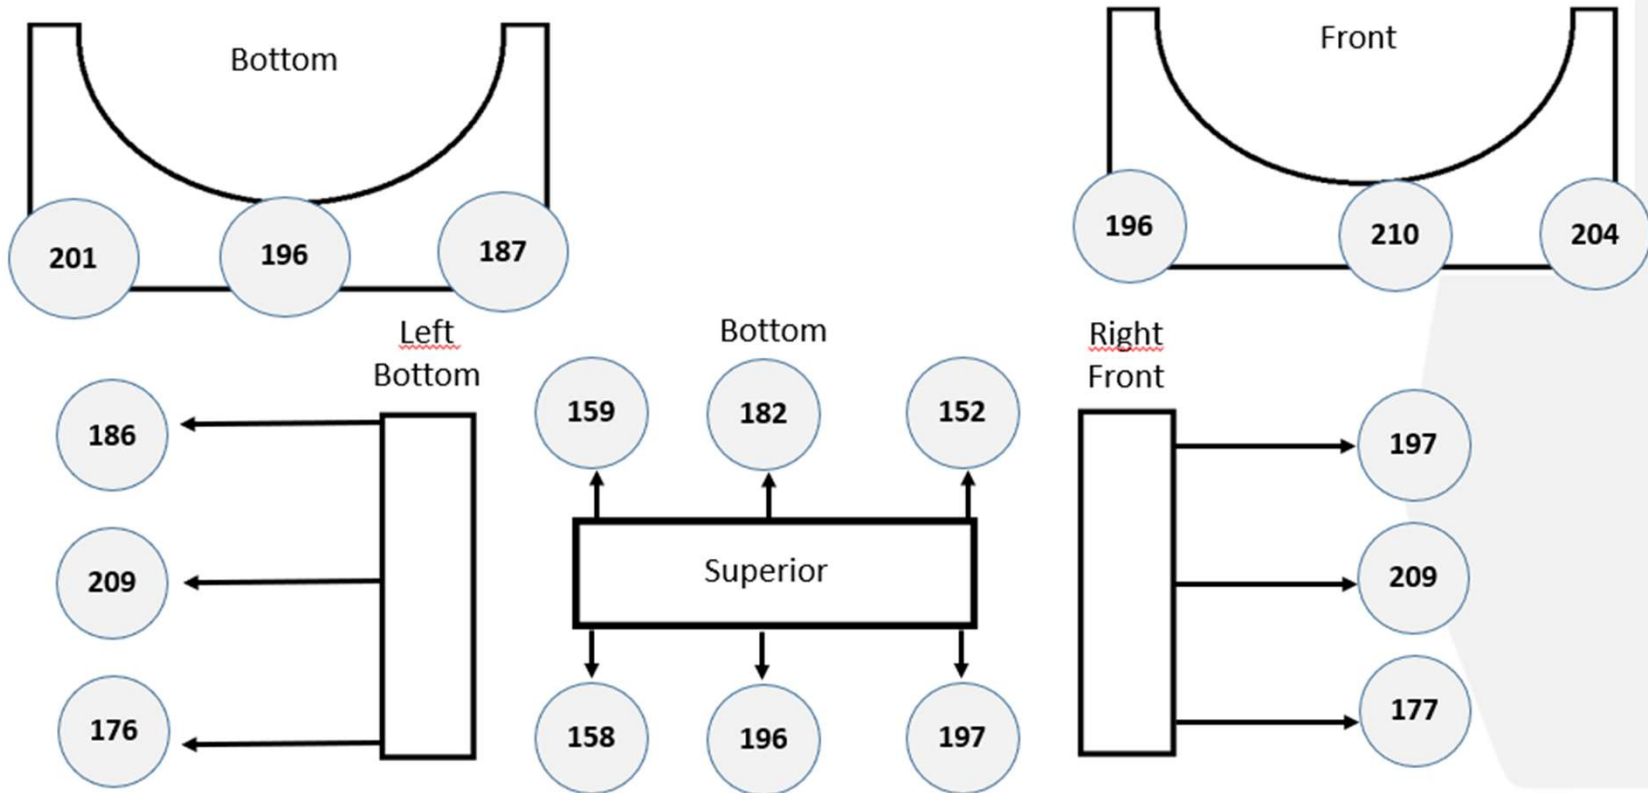
Temperaturas de mordazas .

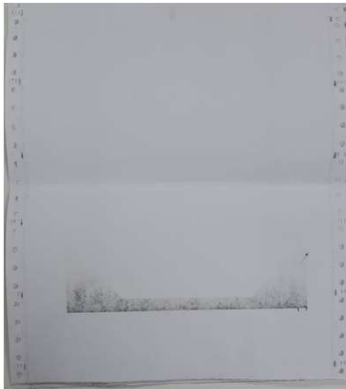
Ajustes generales
que realiza el
operador

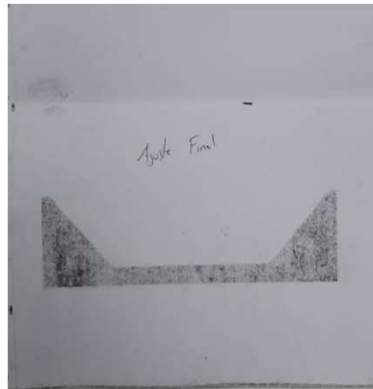
Ajustes de
paralelismo y
temperatura

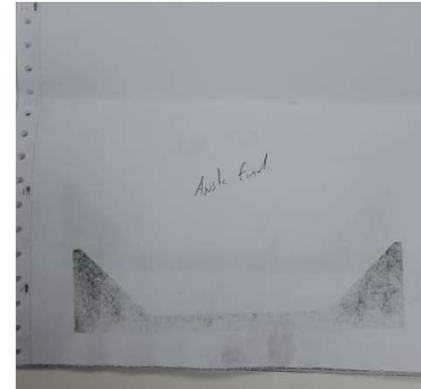
Se aumenta la
presión del tornillo
superior y no se
coloca presión en
el tornillo inferior.

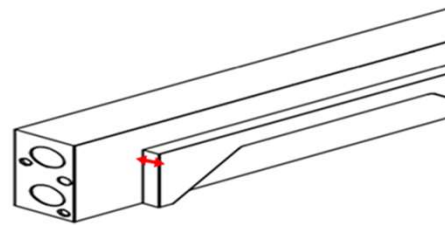
Rectificación de mordazas

Criterio	MM
Medida Total Superficie de Rectificado	6-8
Rango de Medida de Rectificación Normal	0,2-0,4
Máximo de Rectificaciones Recomendadas	10

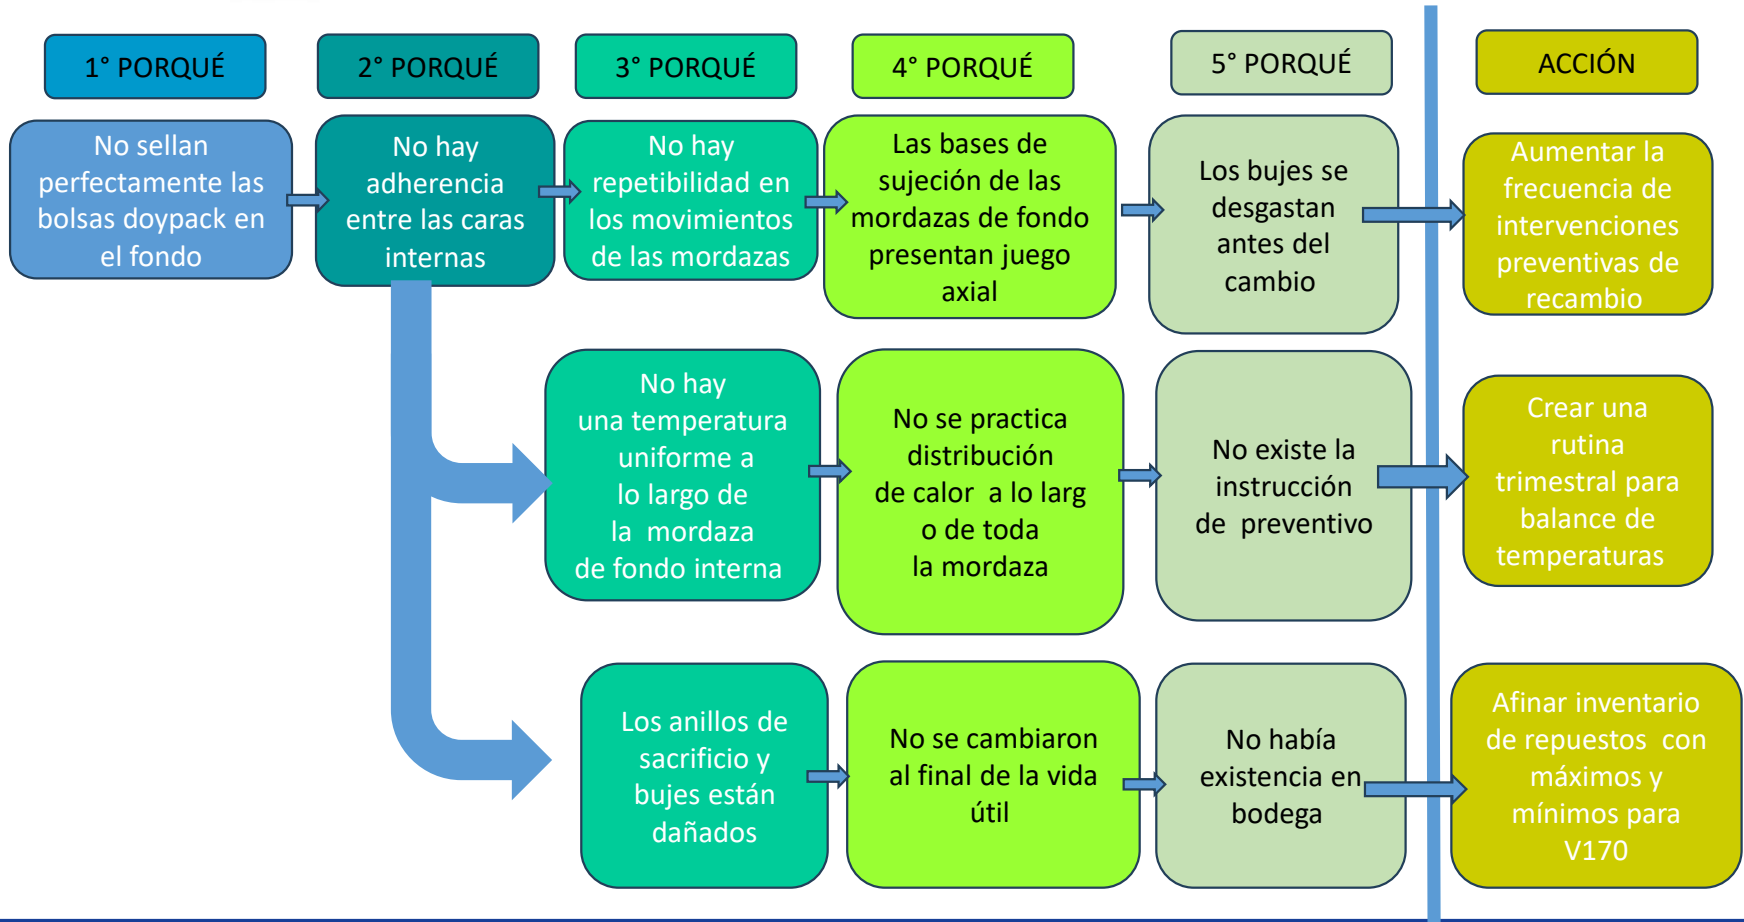
5 PORQUÉS: ACCIONES PREVENTIVAS

FENÓMENO:
Fuga de frijol en sellos de fondo.
